OBJEKTNUMMER
1263

Schulraumplanung Oberbipp
VORPROJEKT - SCHLUSSBERICHT

BAUHERRSCHAFT
Gemeinde Oberbipp

DATUM
21.12.2022

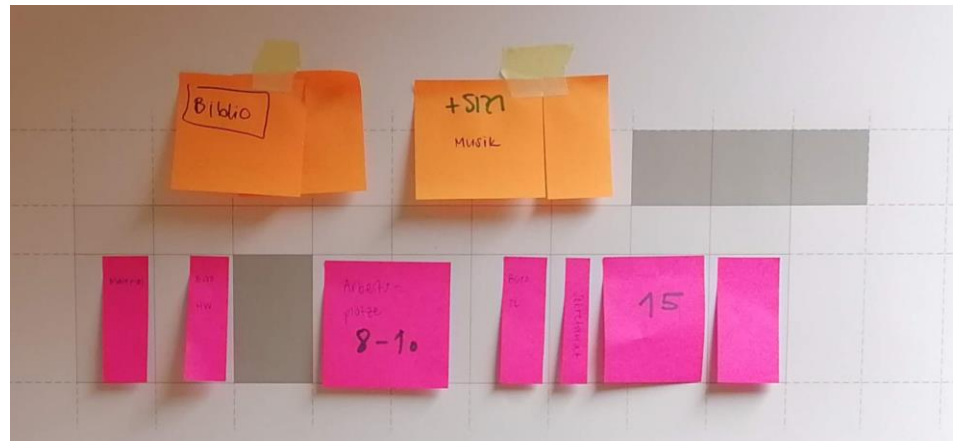
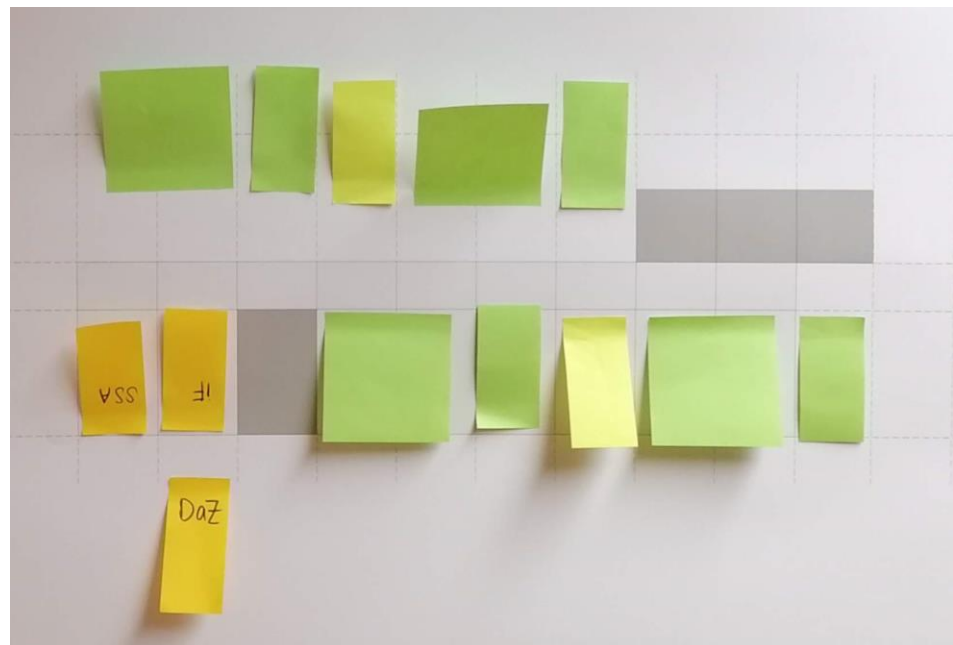
Schulhaus Erdgeschoss & Obergeschosse

3.1.1 Workshop 1 Resultat

Grün:	Klassenzimmer
Hellgrün:	Gruppenraum
Gelb:	Spezialunterricht
Orange:	Werken, Musik, Bibliothek
Violet:	Bereich Lehrpersonen

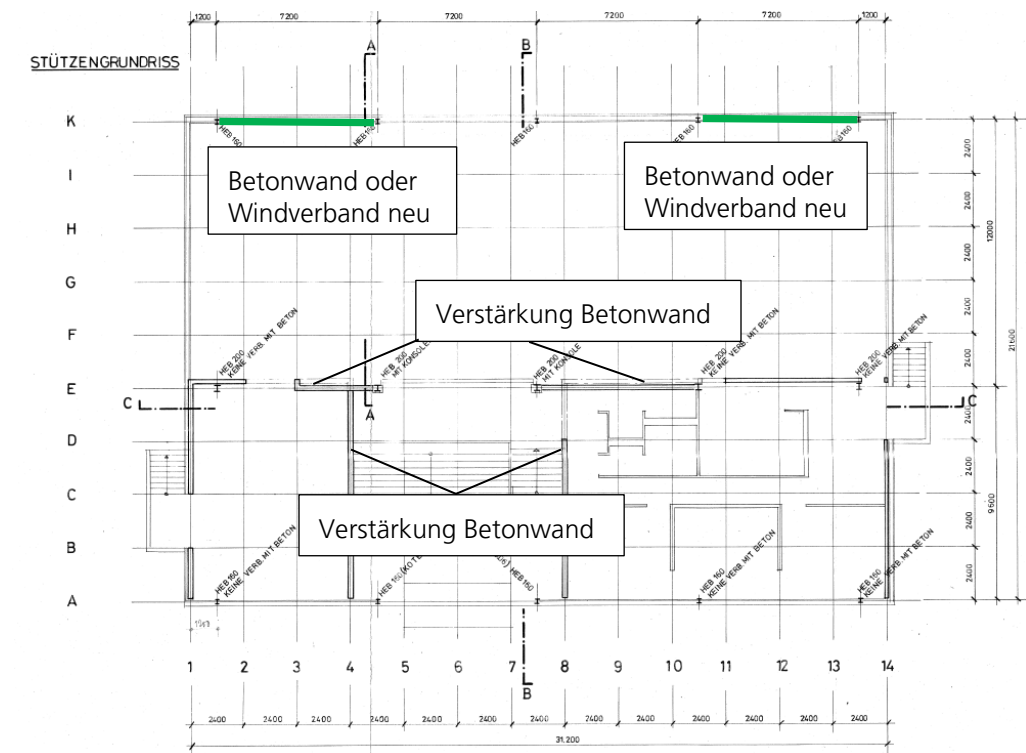
Abb. 11: Position möglicher Verstärkungen

Mit folgenden Massnahmen könnte das Gebäude verstärkt und dadurch der Erfüllungsfaktor erhöht werden:

- Zusätzliche Windverbände
- Zusätzlichen Betonscheiben
- Verstärkung bestehende Betonscheiben
- Verstärkung Foundation

Die möglichen bzw. erforderlichen Verstärkungsmassnahmen sind abhängig von den geplanten Umbauarbeiten. Sollte eine Aufstockung geplant werden, fallen die erforderlichen Verstärkungsarbeiten massiver aus.

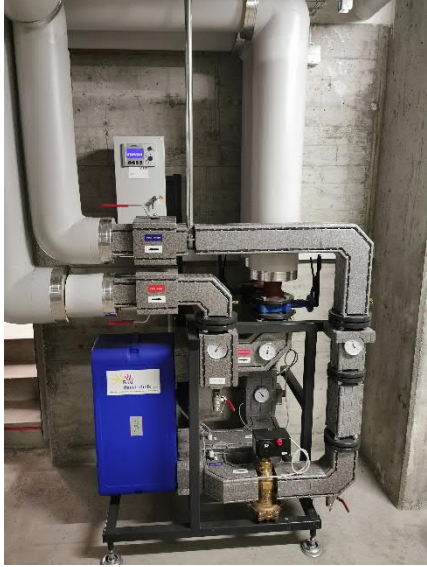
<p>Fernwärmeübergabestation (2018)</p>	Die Anlage wurde im Jahr 2018 eingebaut und entspricht dem heutigen Stand der Technik. Solche Anlage haben eine theoretische Lebensdauer von ca. 20 Jahren.

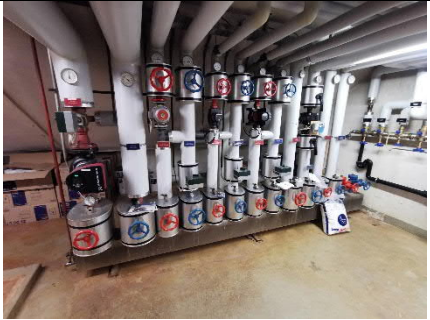
<p>Der Heizverteiler ist aus dem Jahr 1995. Teilweise wurden Pumpen ersetzt und die Dämmung erneuert. Die Regulierung entspricht nicht mehr dem Stand der Technik und muss ersetzt werden.</p>

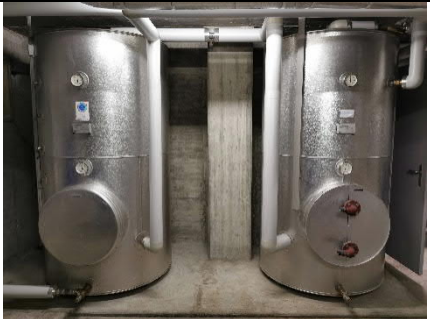
<p>Die Brauchwarmwasseraufbereitung erfolgt über einen Lade-Wärmetauscher, der auch im Jahr 2018 eingebaut worden ist. Die Speicher sind aus dem Jahr 1994 und müssten mindestens revidiert werden. Die Warmwasseraufbereitung erfolgt im Sommer über Heizöl.</p>

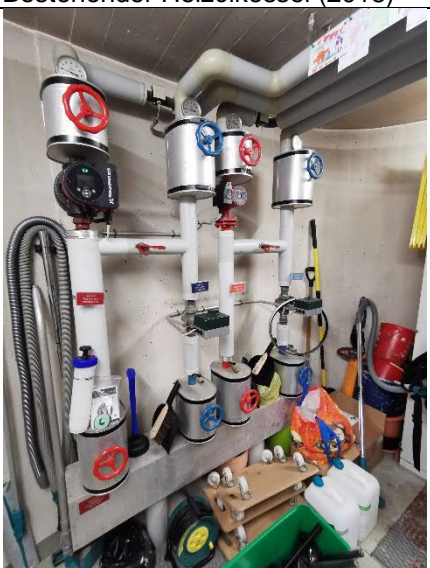
best.Heizverteiler (1995)

<p>Teilweise wurden Pumpen ersetzt und die Dämmung erneuert. Die Regulierung entspricht nicht mehr dem Stand der Technik und muss ersetzt werden.</p>

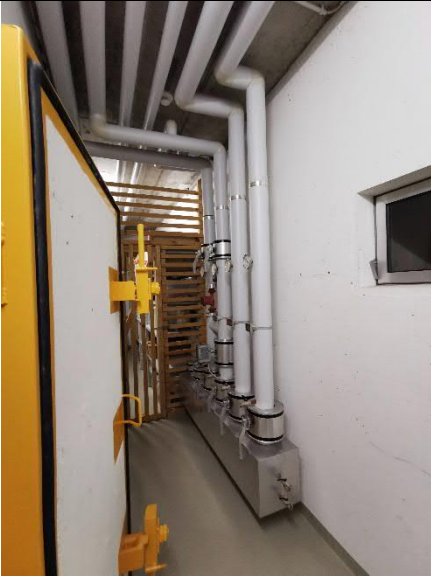
<p>Die Regulierung entspricht nicht mehr dem Stand der Technik und muss ersetzt werden.</p>

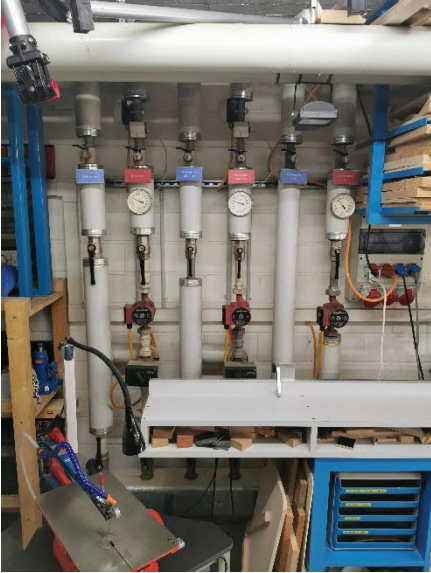
<p>Die Regulierung entspricht nicht mehr dem Stand der Technik und muss ersetzt werden.</p>

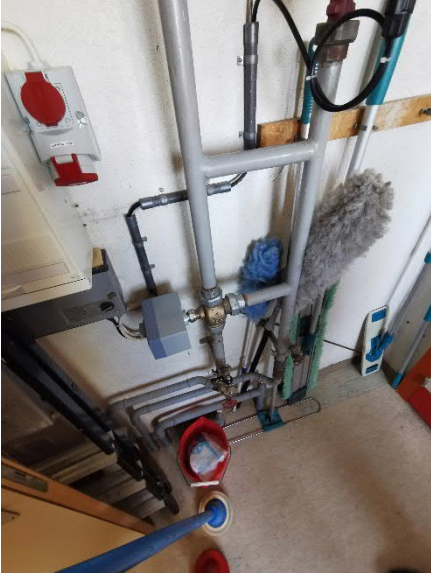
<p>Die Regulierung und die Hydraulik entspricht nicht mehr dem Stand der Technik und muss ersetzt werden.</p>

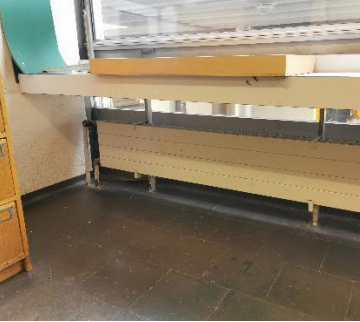
<p data-bbox="466 680 833 741">Alter Heizkörper in Gebäude MZH (1970)</p>	Im ganzen MZH - Gebäude sind unterschiedliche Heizkörpertypen installiert, die die theoretische Lebensdauer überschritten haben. Zudem sind fast alle Heizkörper mit einem manuellen Ventil (AUF/ZU) ausgerüstet. Dies entspricht nicht mehr dem Stand der Technik und den Energiegesetzen und müssten ersetzt werden.

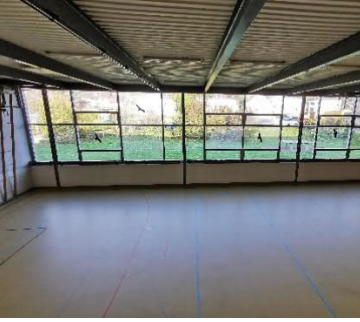
<p data-bbox="466 1068 833 1128">Alte Konvektoren in der MZH (1970)</p>	Die Konvektoren haben die theoretische Lebensdauer überschritten und müssten im Zusammenhang mit einer Gesamtanierung der MZH ersetzt werden.

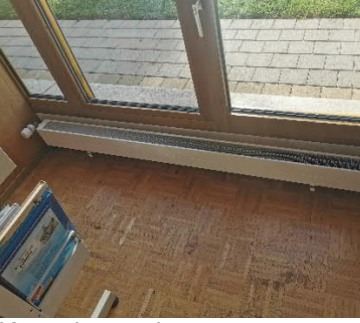
<p data-bbox="466 1456 833 1538">Konvektoren im Schulgebäude (1970/1995)</p>	In den Korridoren und in den Schulräumen sind Konvektoren installiert. In den Schulzimmern sind diese hinter einer Abdeckung montiert.

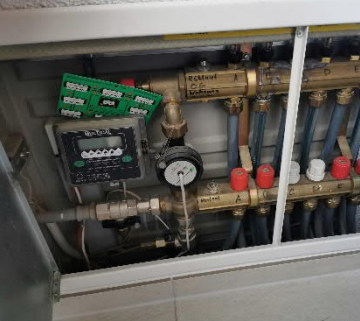
<p data-bbox="466 1865 833 1926">Fussbodenheizung Wohnung KIGA (1995)</p>	Die Fussbodenheizung ist aus dem Erstellungsjahr des Gebäudes. Die Fussbodenheizung müsste im Zusammenhang mit einer Sanierung mindestens gespült werden.
Mängel / Verbesserungen	Alle Heizkörper müssen nach der kantonalen Energieverordnung mit Thermostatköpfen ausgerüstet sein. Zudem haben alle Heizkörper, die vor 1976 installiert worden sind, die theoretische Lebensdauer überschritten und müssen ersetzt werden.

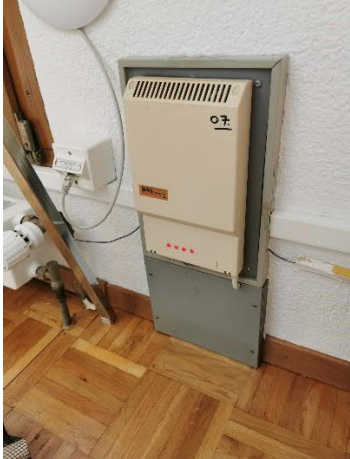
Im Schulgebäude sind Einzelraumregulierungen verbaut, diese funktionieren nicht mehr und sind abgehängt. Bei einer Gesamtsanierung sollten diese zurückgebaut werden.

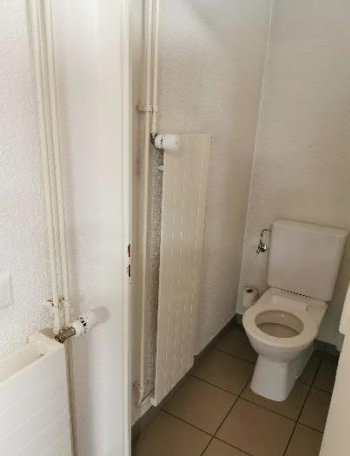
Gemäss Rückmeldung vom Hauswart müssten die Heizflächen im Kindergarten 1 im Zusammenhang mit einer Sanierung reduziert werden. Die Raumtemperaturen sind zu hoch.

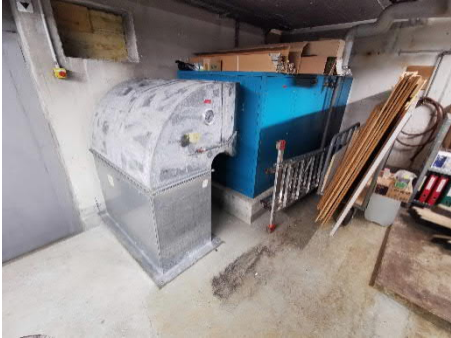
Anlage	BKP 244.1	Lüftungsanlage Mehrzweckhalle
Kurzbeschreibung der Aufgabe	In der Mehrzweckhalle ist eine Lüftungsanlage verbaut. Diese Lüftungsanlage ist seit mehr als 10 Jahren nicht mehr in Betrieb genommen worden.	
Ist-Situation

Die einfache Zuluftanlage mit einem Luftherhitzer und keiner Wärmerückgewinnung entspricht nicht mehr dem Stand der Technik und den Energiegesetzen. In Zusammenhang mit einer Sanierung der Mehrzweckhalle müsste die Anlage ersetzt oder demontiert werden.
	Lüftungsanlage MZH	
Mängel / Verbesserungen	Die Anlage ist nicht mehr funktionstauglich.	
Soll -Situation	Im Zusammenhang mit dem Umbau ist zu prüfen, ob die neuen Räumlichkeiten mechanisch mit einer neuen Lüftungsanlage be- und entlüftet werden sollen.	
Alternative/n	Lüftung über manuelle Bedienung der Fenster.	
Technische Daten	Luftförderleistung der Lüftungsanlage ist nicht bekannt.	
Energieverbrauchsdaten	Keine vorhanden.

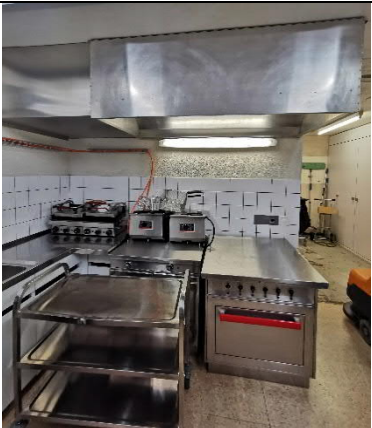
Anlage	BKP 244.2	Einfache Abluftanlage Küche
Kurzbeschreibung der Aufgabe	Eine einfache Abluftanlage ist in der Küche MZH installiert.	
Ist-Situation

Die Nachströmung der Luft erfolgt unkontrolliert über die angrenzenden Räumlichkeiten. Die Anlage verfügt nicht über eine Wärmerückgewinnung. Sofern die Betriebsstunden unter 500 h pro Jahr sind, ist die Anlage gesetzeskonform. Die belastete Abluft wird horizontal an der Fassade ausgeblasen. Dies müsste bei einer Sanierung angepasst werden.
	Einfache Abluftanlage Küche

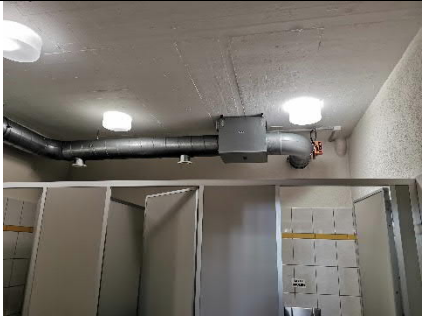
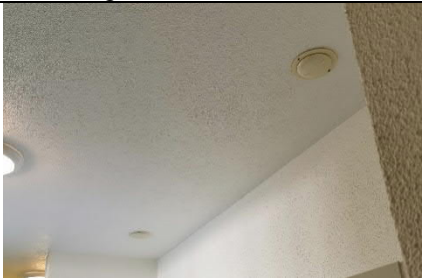
Anlage	BKP 244.3	Einfache Abluftanlage WC - Anlagen
Kurzbeschreibung der Aufgabe	In den WC-Anlagen des Schulgebäudes ist eine einfache Abluftanlage mit Dachventilatoren installiert.	
Ist-Situation

Die Nachströmung der Luft erfolgt unkontrolliert über die angrenzenden Räumlichkeiten. Die Anlage verfügt nicht über eine Wärmerückgewinnung. Sofern die Betriebsstunden unter 500 h pro Jahr sind, ist die Anlage gesetzeskonform.

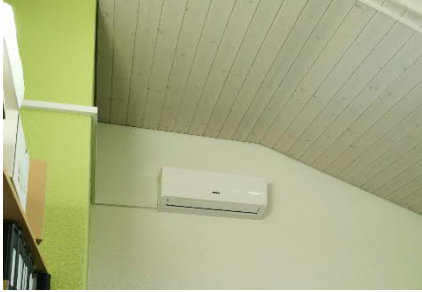
Anlage	BKP 245	Klimaanlage Schulleiterbüro
Kurzbeschreibung der Aufgabe	Im Büro des Schulleiters ist nachträglich aufgrund der hohen Temperaturen im Sommer ein Klimagerät eingebaut worden.	
Ist-Situation

<p>Klimaanlage Schulleiterbüro</p>	
Mängel / Verbesserungen	Die Anlage ist funktionstauglich.	
Soll -Situation	Im Zusammenhang mit dem Umbau ist zu prüfen, ob die neuen Räumlichkeiten mechanisch mit einer neuen Lüftungsanlage be- und entlüftet werden sollen.	
Alternative/n	-	
Technische Daten	-	
Energieverbrauchsdaten	Keine vorhanden.	
Referenzen / Querverweise	Architekturpläne vorhanden.	
Kosten	-	
Termin	<i>Empfehlung:</i>	<i>Die Konzepterarbeitung und Budgetierung sollte im Zusammenhang mit einem Vorprojekt einer Gesamtsanierung erfolgen.</i>
	<i>Ausführung:</i>	-
	<i>Option:</i>	-
Bemerkung	-

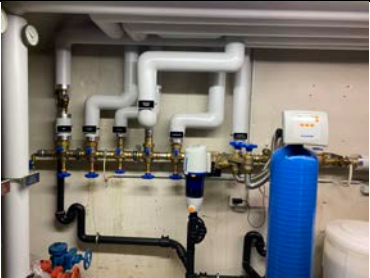
Nr.	Bezeichnung	Bewertung	Bemerkungen	Bilddateien
1	Verteilbatterie in Technikzentrale	A	Wurde im Jahr 2020 neu erstellt. Zustand neuwertig.

Die Kaltwasserverteilerbatterie inkl. Enthärtungsanlage wurde im Jahr 2020 total ersetzt. Der Zustand ist gut.

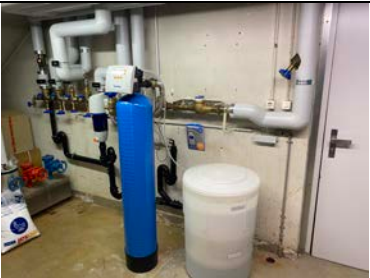
2	Enthärtungsanlage	A	Wurde im Jahr 2020 neu eingebaut. Fabrikat Nussbaum, neuwertig.

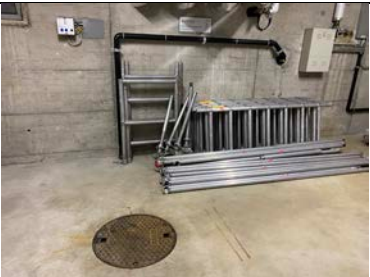
3	Schmutzwasserpumpe	A	Schmutzwasserpumpe Fabrikat: Biral Typ: Birox 150 AISI316 Version ohne Schwimmerschalter, mit 10m Kabel. Diese Schmutzwasserpumpe wurde im Januar 2022 neu eingebaut.

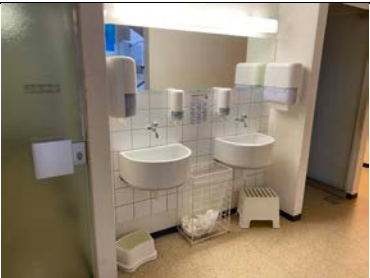
4	Nasszellen	B	Apparate und Garnituren optisch veraltet, aber dem Alter entsprechend funktionstüchtig.

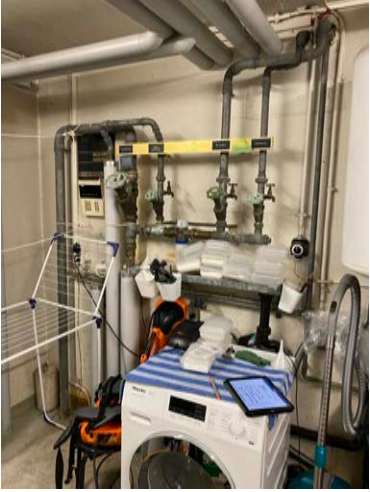
1	Verteilbatterie	C	Technikzentrale Schulgebäude.

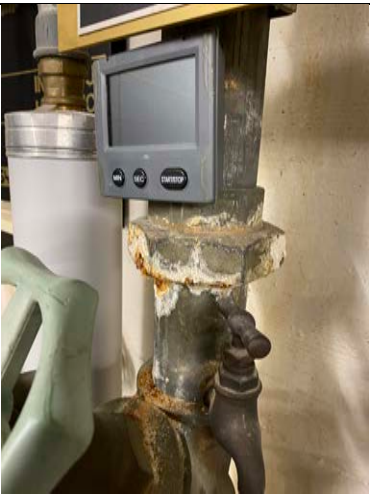
2	Verteilbatterie	C	Technikzentrale Schulgebäude. Die Korrosion ist bei den Verbindungen fortgeschritten und klar ersichtlich.

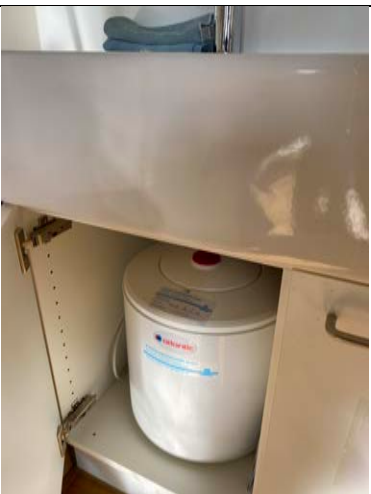
6	Schulzimmer 1.OG	A	Die Schulzimmer im 1.OG sind alle mit einem 15Liter Elektro-Kleinwasser-Erwärmer ausgestattet.

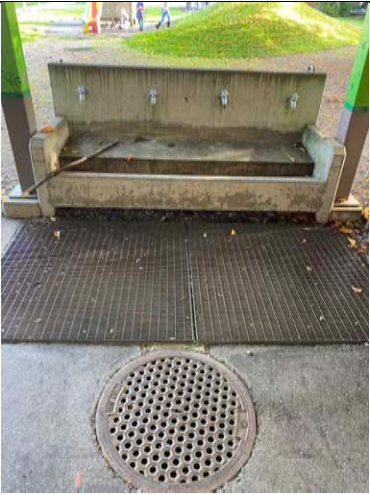
9	Stiefelwaschanlage	B	<p>Armaturen wurden vor einigen Jahren durch neue ersetzt.</p> <p>Kaltwasser-Zuleitung aus verzinkten Eisenleitungen. Gefahr auf Korrosion. Lebenserwartung erschöpft.</p>

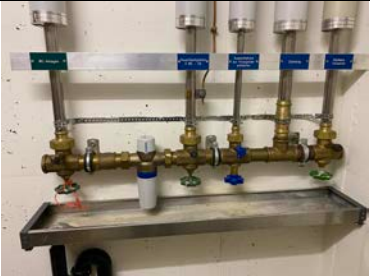
1	Verteilbatterie	A	Installationen sichtbar an Decke. Material: CNS-Rohre zeitgemäss.

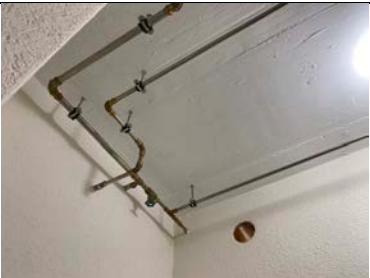
2	Nasszellen	A	Installationen sichtbar an Decke. Material: CNS-Rohre zeitgemäss. Die Leitungen sollten <u>gegen Wärmeaufnahme</u> und Kondensat fachgerecht isoliert werden.

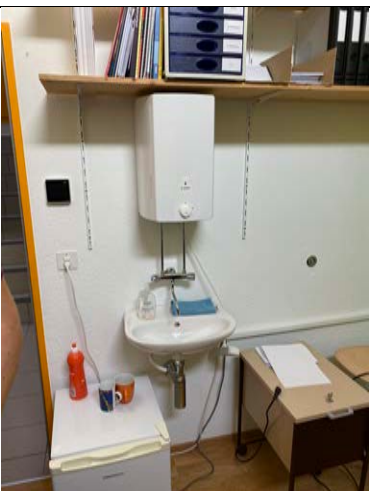
4	Schulleiterbüro	A	10Liter Elektro-Kleinwasser-Erwärmer wurde nachträglich eingebaut.

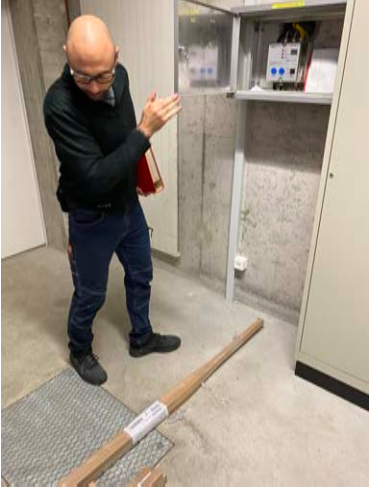
8	Fäkalienpumpe	B	<p>Fäkalienpumpe Fabrikat: Biral Typ: FW 80-212 aus dem Jahre 1994 (28 Jahre)</p> <p>Die Pumpe hat die Lebensdauer erreicht. Keine zwingenden Massnahmen erforderlich.</p> <p>Bei Ausfall muss die Pumpe ersetzt werden.</p>

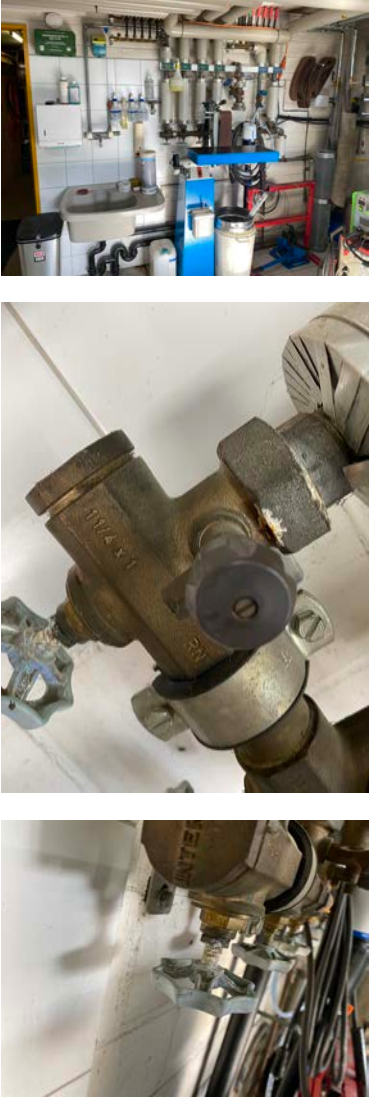
1	Verteilbatterie	C	<p>Die Installationen sind dem Alter entsprechend am Ende der Lebensdauer.</p> <p>Korrosion ist an den Verbindungen und Armaturen sichtbar.</p>

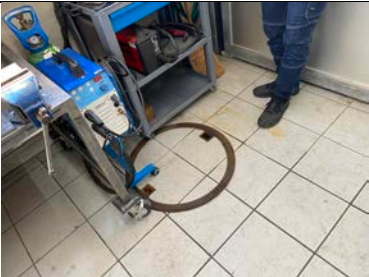
2	Schmutzwasser-pumpe	B	<p>Schachtdeckel nicht gasdicht.</p> <p>Ersetzen mit verschraub barem Deckel.</p>

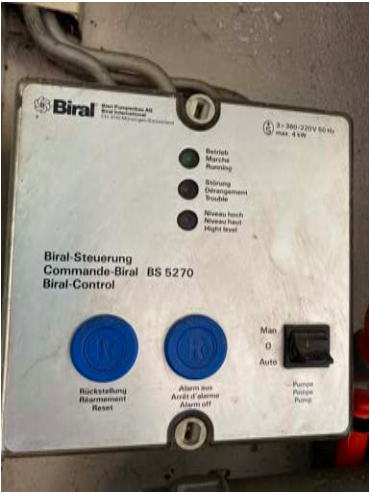
<p>3</p>	<p>Schmutzwasser-pumpe</p>	<p>B</p>	<p>Schmutzwasserpumpe Fabrikat: Biral Typ: AW 110-40 aus dem Jahre 1992 (32 Jahre)</p> <p>Die Pumpe hat die Lebensdauer erreicht. Keine zwingenden Massnahmen erforderlich.</p> <p>Bei Ausfall muss die Pumpe ersetzt werden.</p>

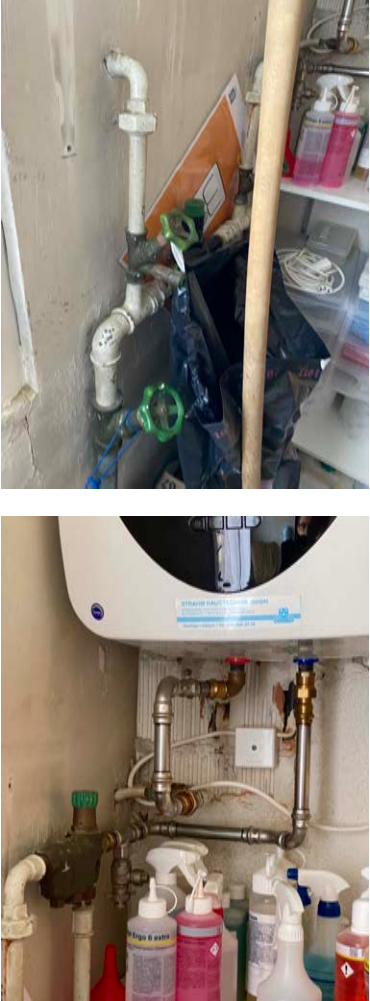
<p>4</p>	<p>Verteilung KIGA</p>	<p>B</p>	<p>Die Installationen sind dem Alter entsprechend am Ende der Lebensdauer.</p> <p>Neue Leitungen wurden bereits eingebaut.</p>
